ADRES	Maastrichter Heidenstraat 3a-d 6211 HV Maastricht
GEGEVENS	Oorspronkelijke functie: woonhuis / koffiehuis Huidige functie: appartementen
STATUS	Dominant bouwwerk
FOTO'S

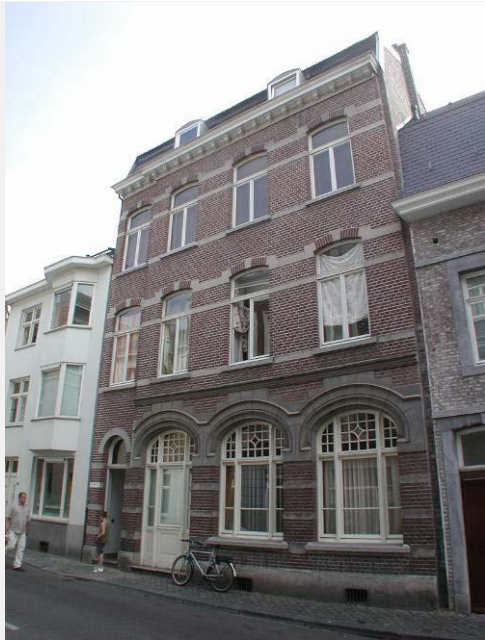
<p><i>De voorgevel van Maastrichter Heidenstraat 3a-d</i></p>
OMSCHRIJVING	<p>Inleiding Café-woonhuis met voorgevel uit 1903 in nieuw historiserende stijl, gelegen binnen de bebouwde kom en binnen het beschermd stadsgezicht van Maastricht.</p> <p>Beschrijving Tussenwoning met lijstgevel, opgebouwd uit drie bouwlagen boven een kelder, onder een mansardedak dat gedekt is met shingles en muldenpannen, waarbij aan de voorzijde van het pand twee vernieuwde dakkapellen zijn aangebracht. Aan het dak bevindt zich een bakgoot met geprofileerde houten gootlijst op klossen waartussen een houten tandlijst is aangebracht.</p> <p>De voorgevel is opgemetseld in rode baksteen en heeft horizontale gestucte banden en een gecementeerde plint. De gevel is vier gevelassen breed, waarvan de linker gevelas terugligt. In deze as bevindt zich de toegang naar de bovenwoningen, die nog een oorspronkelijke voordeur met bovenlicht bezit. In de tweede gevelas van links is een brede toegang, vermoedelijk bedoeld voor het ooit gevestigde koffiehuis op de begane grond. Deze toegang heeft nog een oorspronkelijke houten pui met deur, zijlichten en driedelig, gebogen meerruits bovenlicht. Rechts hiervan zijn twee brede vensters met hardstenen dorpels en originele driedelige houten ramen, die dezelfde decoratieve bovenlichten hebben als de toegangspui. De toegang en de vensters worden gekoppeld door forse, in stuc uitgevoerde sierbogen met blokimitatie. Boven de begane grond is een gestucte profiellijst. Op beide verdiepingen is per travee een venster met een hardstenen onderdorpel en getoogde, gemetselde ontlastingsboog, voorzien van gestucte aanzet- en sluitstenen die doorlopen in de gestucte sierbanden. De houten T-ramen zijn vernieuwd.</p>

<p>RICHTLIJNEN</p>	<p>Algemeen:</p> <ul style="list-style-type: none"> • Voor de algemene richtlijnen voor dominante en kenmerkende panden, alsmede de waardevolle cultuurhistorische elementen, zie paragraaf 2.1 van dit rapport. • Voor de algemene richtlijnen voor onderhoud en wijzigingen in cultuurhistorische attentiegebieden en beschermde stadsgezichten, zie paragraaf 2.3 van dit rapport. <p>Objectgericht:</p> <ul style="list-style-type: none"> • Geen aanvullende richtlijnen.
